# Product Data

## Система покрытий для предотвращения коррозии под изоляцией (CUI)

Belzona® 5851 (HA -Barrier) – однокомпонентная система для защиты металлических поверхностей, подверженных коррозии под изоляцией.

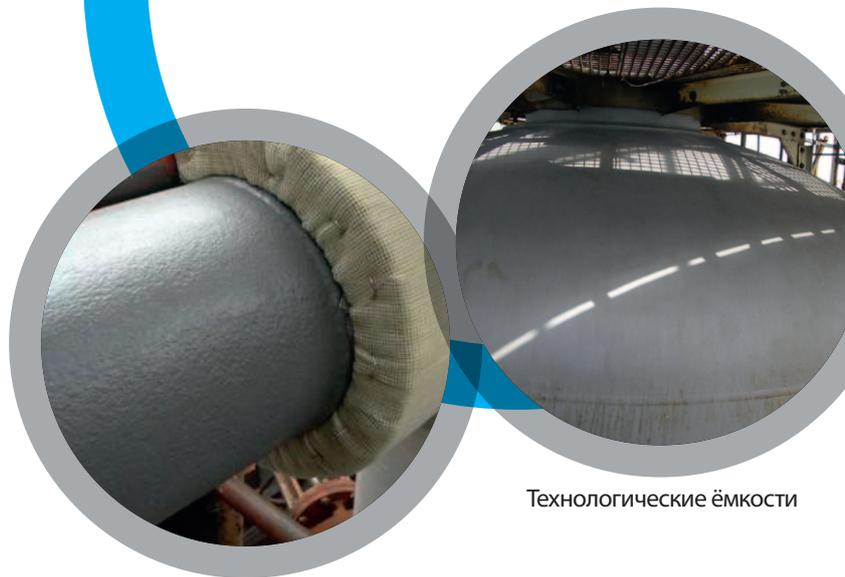
Насосы

Технологические ёмкости

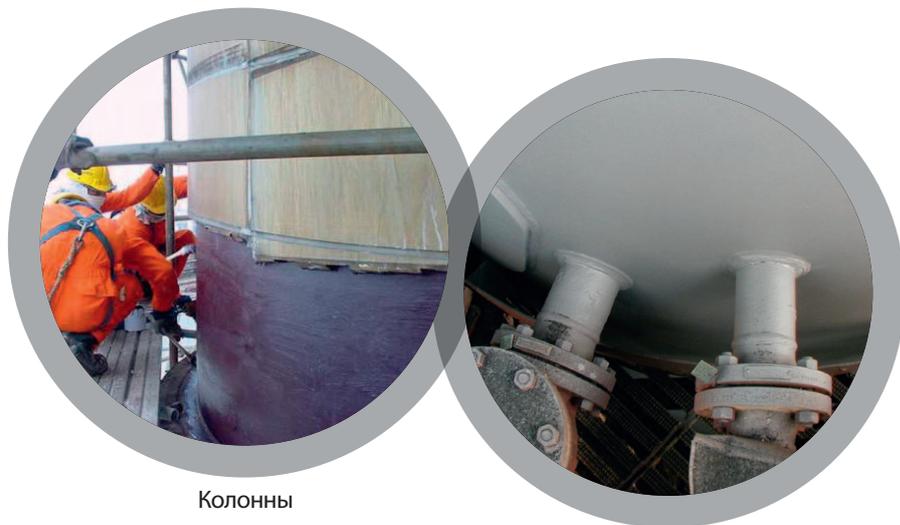
Колонны

Патрубки

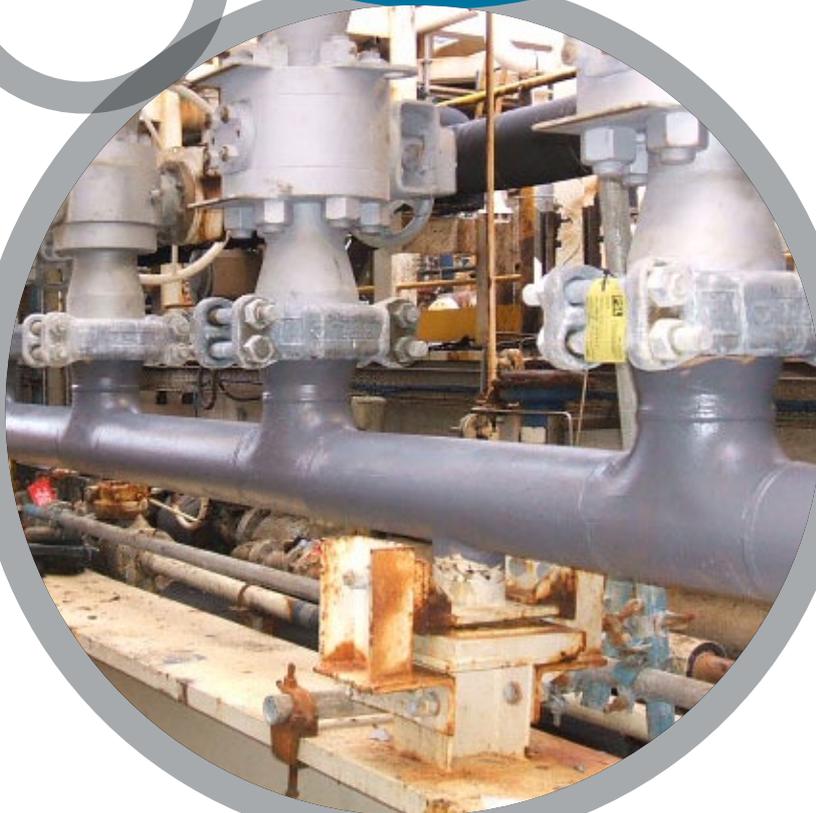
Трубопровод
